Фотоальбом "Деревянное кружево Костромы"

Е. Б У Л А В И Н

ДЕРЕВЯННОЕ КРУЖЕВО КОСТРОМЫ

Wooden Laces of Kostroma

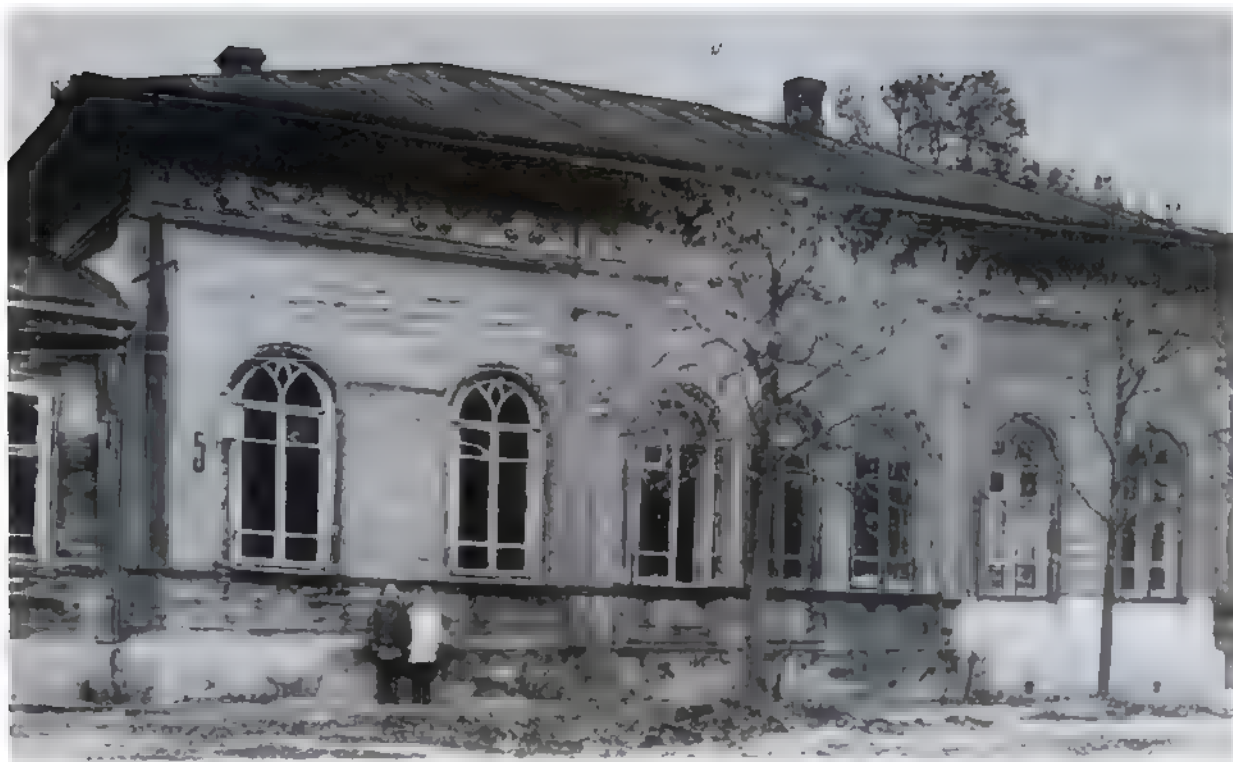
Дом по улице Никитской, 5
The house in Nikitskaya str., 5

Дом по улице Никитской 5 был снесен в 1971 году по причине строительства кондитерской фабрики. Это была, пожалуй, единственная дворянская усадьба, сохранившаяся целиком вместе с надворными службами, построенными в одном стиле с домом. Фамилия владельцев дома-усадьбы была Кобылины. Также назывался в начале XIX века и переулок, который стал со временем улицей Никитской.

Этот дом построен, хотя и в стиле классицизма, но не подходит ни под один из "образцовых" фасадов. Окна здания большие, с полукруглым верхом. Три окна в центре здания, отмечающие зал, ярко светились вечерами, когда устраивались балы, собрания. Вход в дом, как обычно для того времени, был со двора.

Квадратный двор ограничивался службами, построенными в том же стиле, что и дом. Со двора видны окна антресолей. Это характерная деталь дворянского дома начала XIX века. Так что, если у дома со стороны двора, под самой крышей, есть небольшие окна, то смело можно сказать, что дом построен не позднее середины XIX века.

Расположение комнат в доме анфиладное *. Когда его разбирали, было видно, что дом построен из отличного материала, и мог бы служить образцом строительного искусства. Лепным украшением дома был фриз под крышей, состоящий из пальметок и розеток.

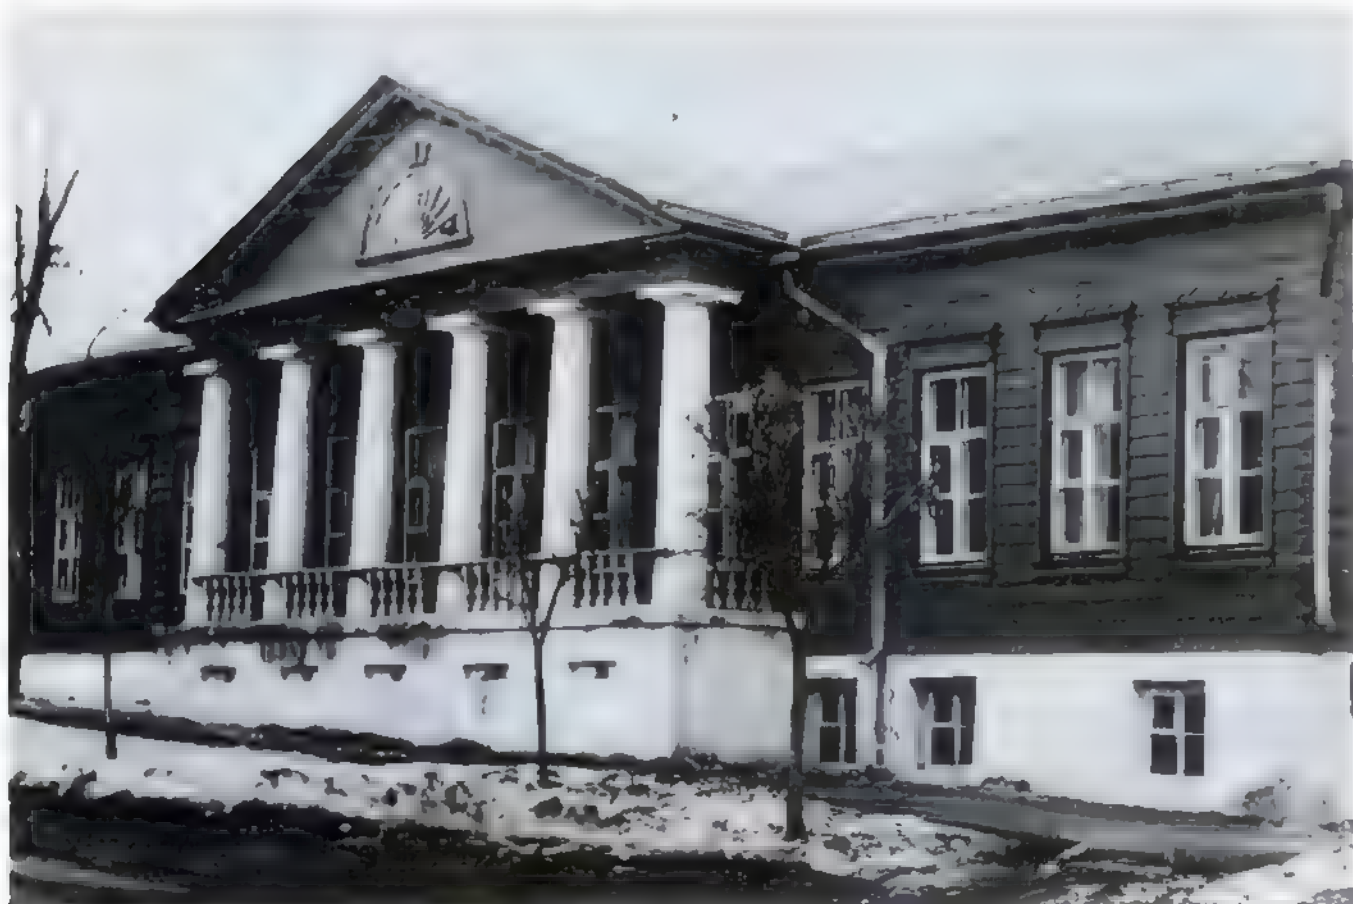
Дом начала XIX века (Энгельса, 29/21)
The house of the beginning of the 19th century (Engels str. 29/21)

Дом на углу улиц Энгельса и Войкова, 29/21. Типичная деревянная усадьба конца XVIII - начала XIX века. Точная дата постройки дома неизвестна, но уже в 1819 году дом принадлежит богатому помещику коллежскому советнику Ушакову В.А. После этого у дома сменилось несколько владельцев, прежде чем он в конце 80-х годов XIX века перешел во владение школы-интерната слепых детей, но не от Шиповых, как сказано во многих изданиях, посвященных Костроме, а от генерал-майора Кобелева.

Дом деревянный, одноэтажный, с каменным полуэтажом, антресолями*, по оси фасада - портик с шестью дорическими колоннами. Окна оформлены строгими наличниками с лаконичной деревянной резьбой.

Несмотря на то, что дом небольшой, он производит впечатление крупного здания благодаря портику, строгой архитектуре и удачному расположению на углу улиц.

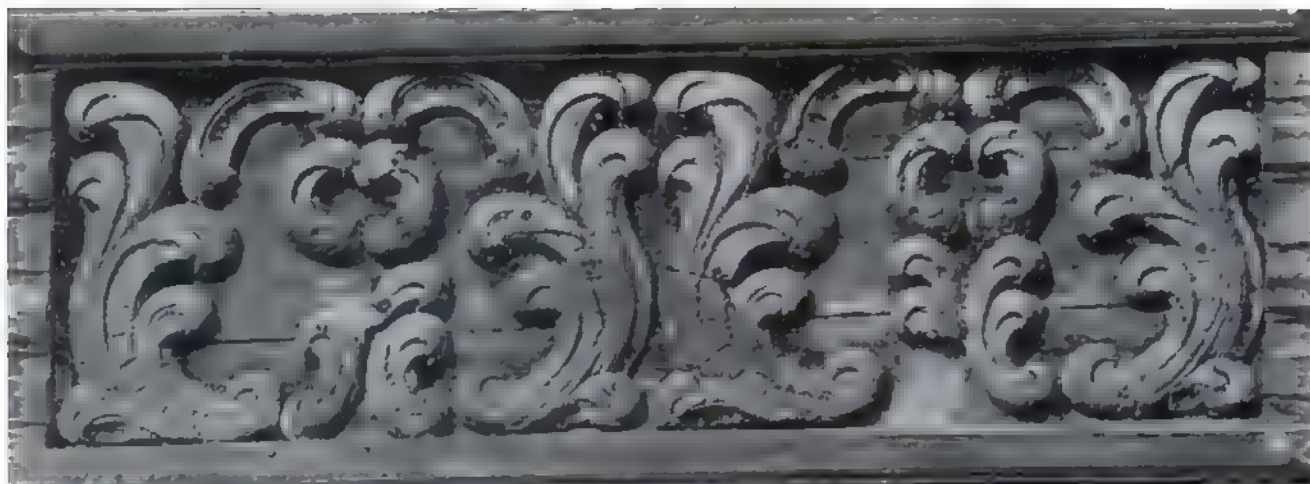
Фрагмент лепки (Лермонтова, 14)
A fragment of moulding (Lermontov str., 14)

Подобный деревянный дом с лепными украшениями еще сохранился на улице Лермонтова, 14.

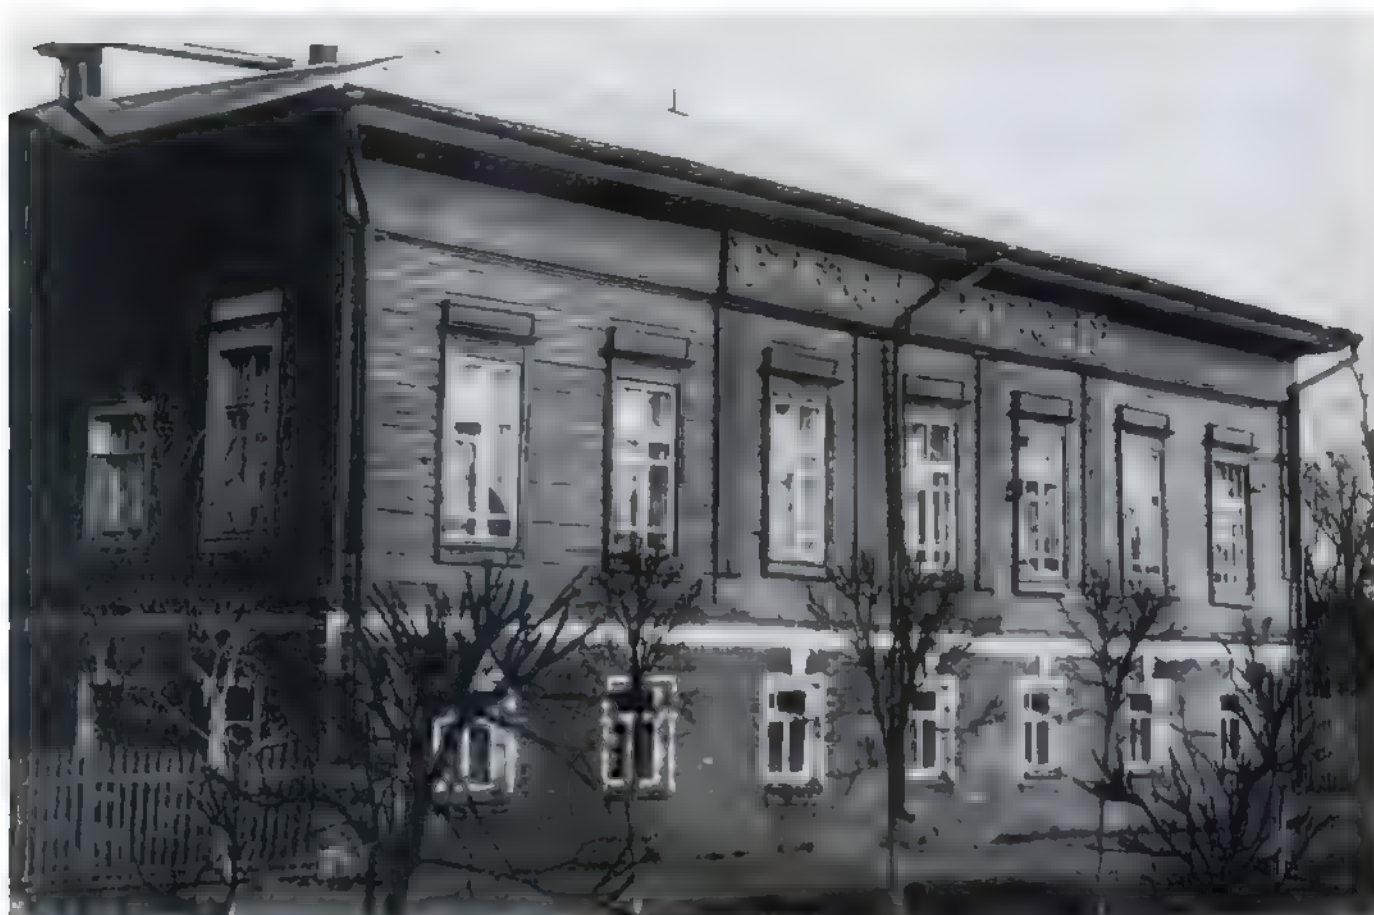
Дом по улице Энгельса, 34
The house in Engels str., 34

Интересен также большой двухэтажный полукаменный дом по улице Энгельса, 34, восстановленный вскоре после пожара 1847 года. Дом построен в стиле классицизма, хотя лепные украшения — в стиле рококо.

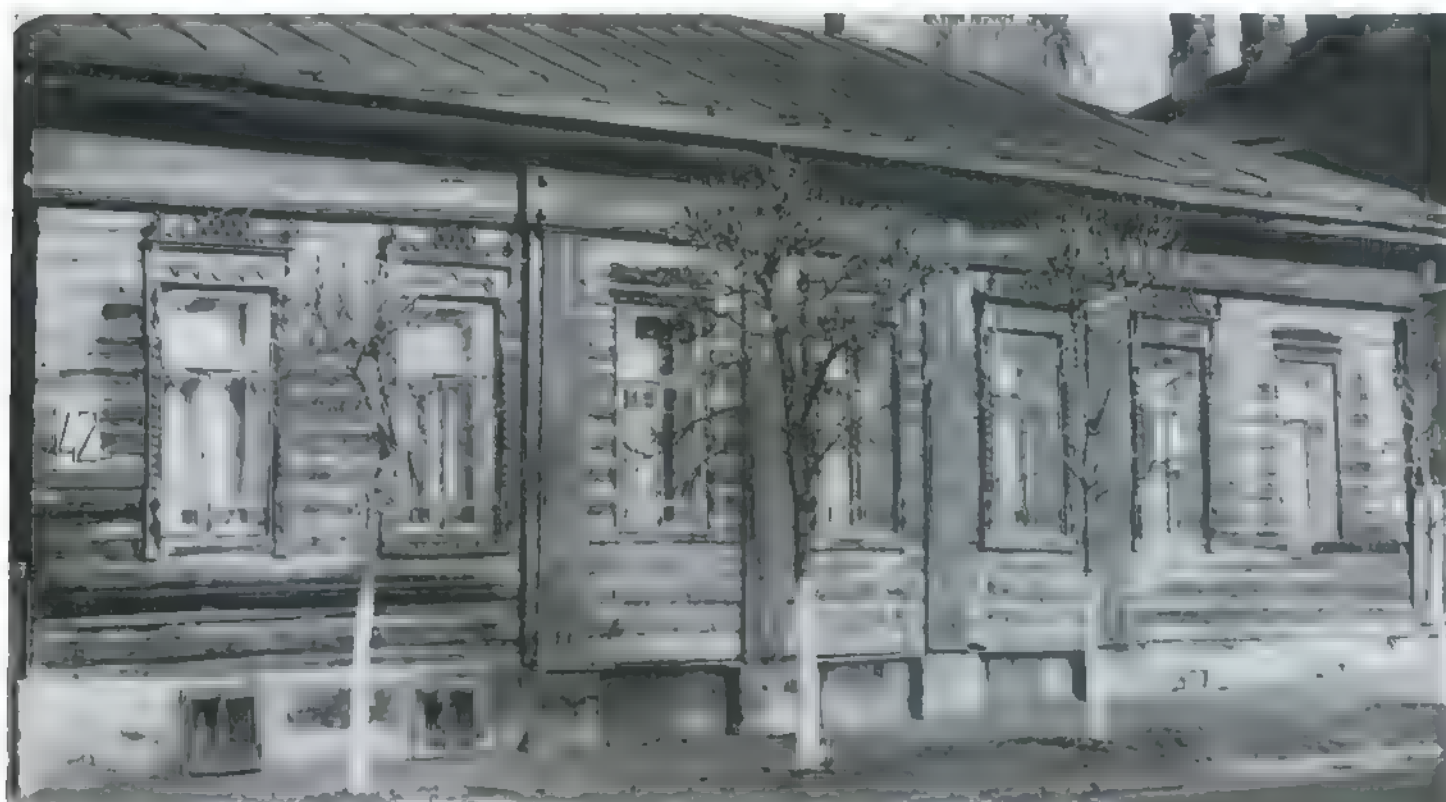
Резьба дома (Энгельса, 42)
Fretwork on a house (Engels str., 42)

Дом по улице Энгельса, 42
A house in Engels str., 42

Дом по улице Энгельса 42 построен в 1819 году. У него также выделены три центральных окна пилястрами, что характерно для классицизма. Карниз украшен чередующимися модульонами **** и розетками, а над окнами в виде фриза - прекрасно вырезанная дубовая ветвь.

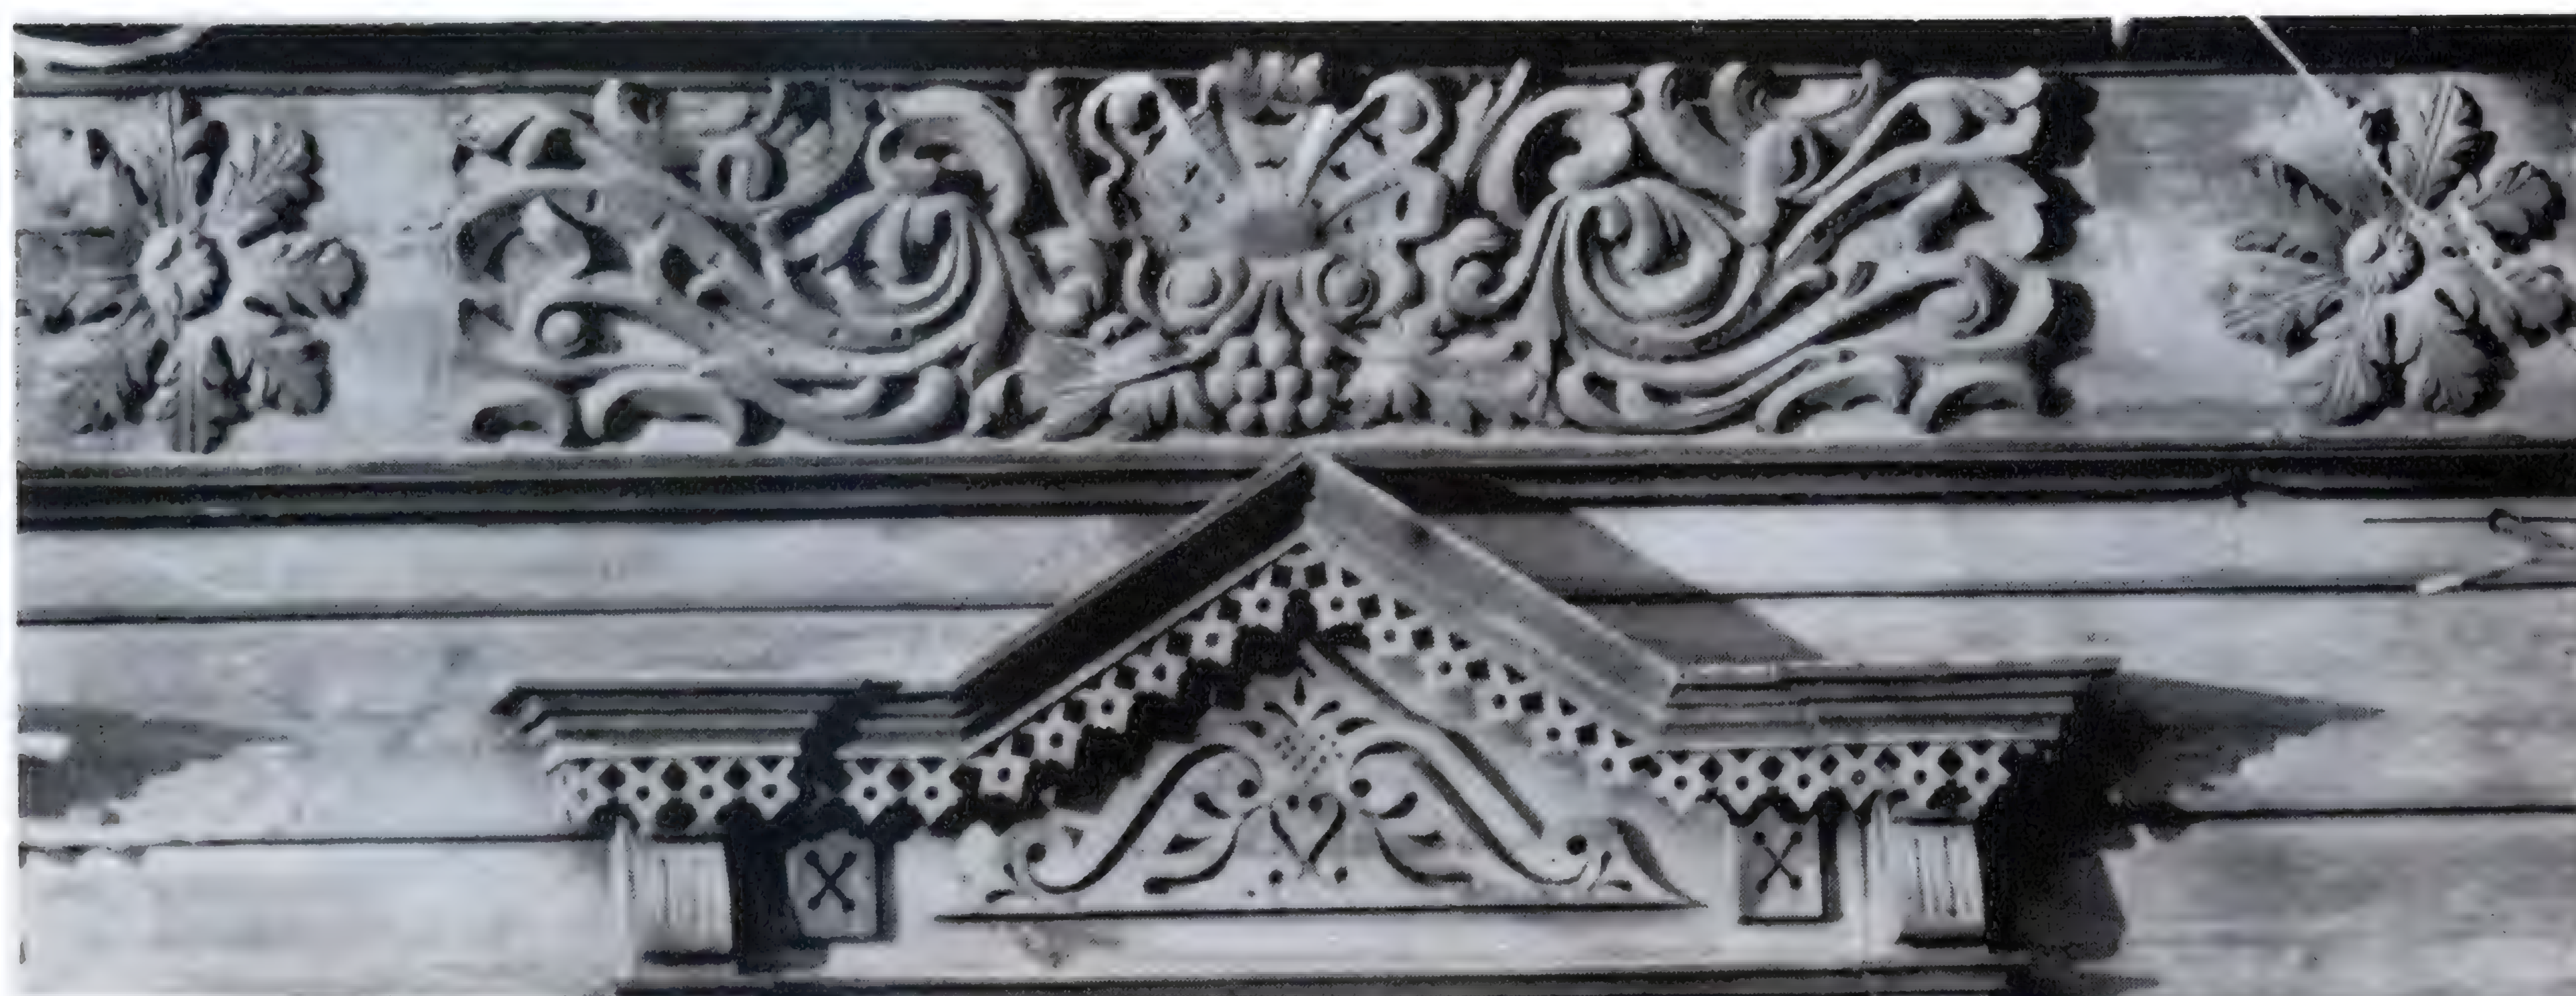
Резьба дома (Симановского, 50)

House fretwork (Simanovskiy str., 50)

Если фриз дома N 50 по улице Симановского выполнен рельефно, то наличники его выпилены плоскостной резьбой в манере, близкой к народной. Такое несоответствие типов резьбы на старых домах —

House No. 50 attracts one's attention by its carved frieze, being an involved relief in baroque style composed of stylized acanthus leaves and a bunch of grapes alternating with rosettes. The similar carving can be found on House No. 37 in Kozuyev str. as well as on some other houses built later. This carving resembles one of the icon-case in an iconostasis. It looks quite logical. A village called

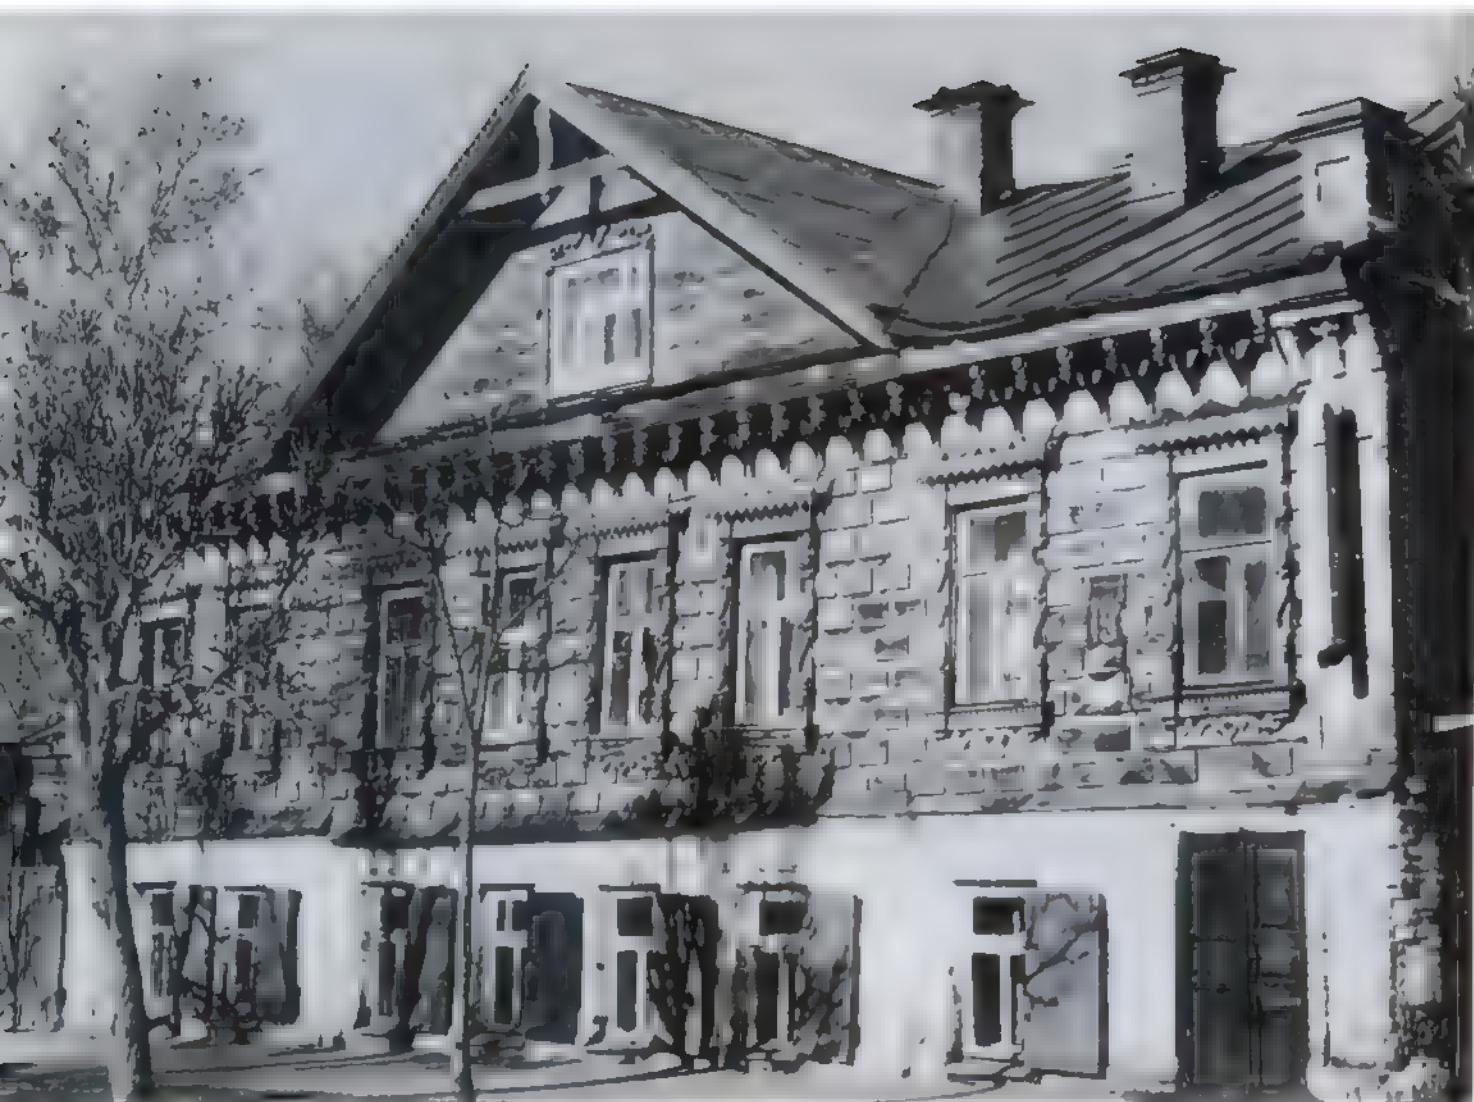
Дом по улице Ленина, 19
House No. 19 in Lenin str.

Two houses in Lenin street should be noted (Nos. 19/21) built in the seventies. They differ widely both from each other and from the "model" projects. House No.21 is a two-storeyed with a mezzanine and two summer outhouses to it. The number of windows and their arrangement do not meet the requirements of classicism. The window casings are decorated with embossed carving of iconostasis type. The gates of the courtyard were also carved.

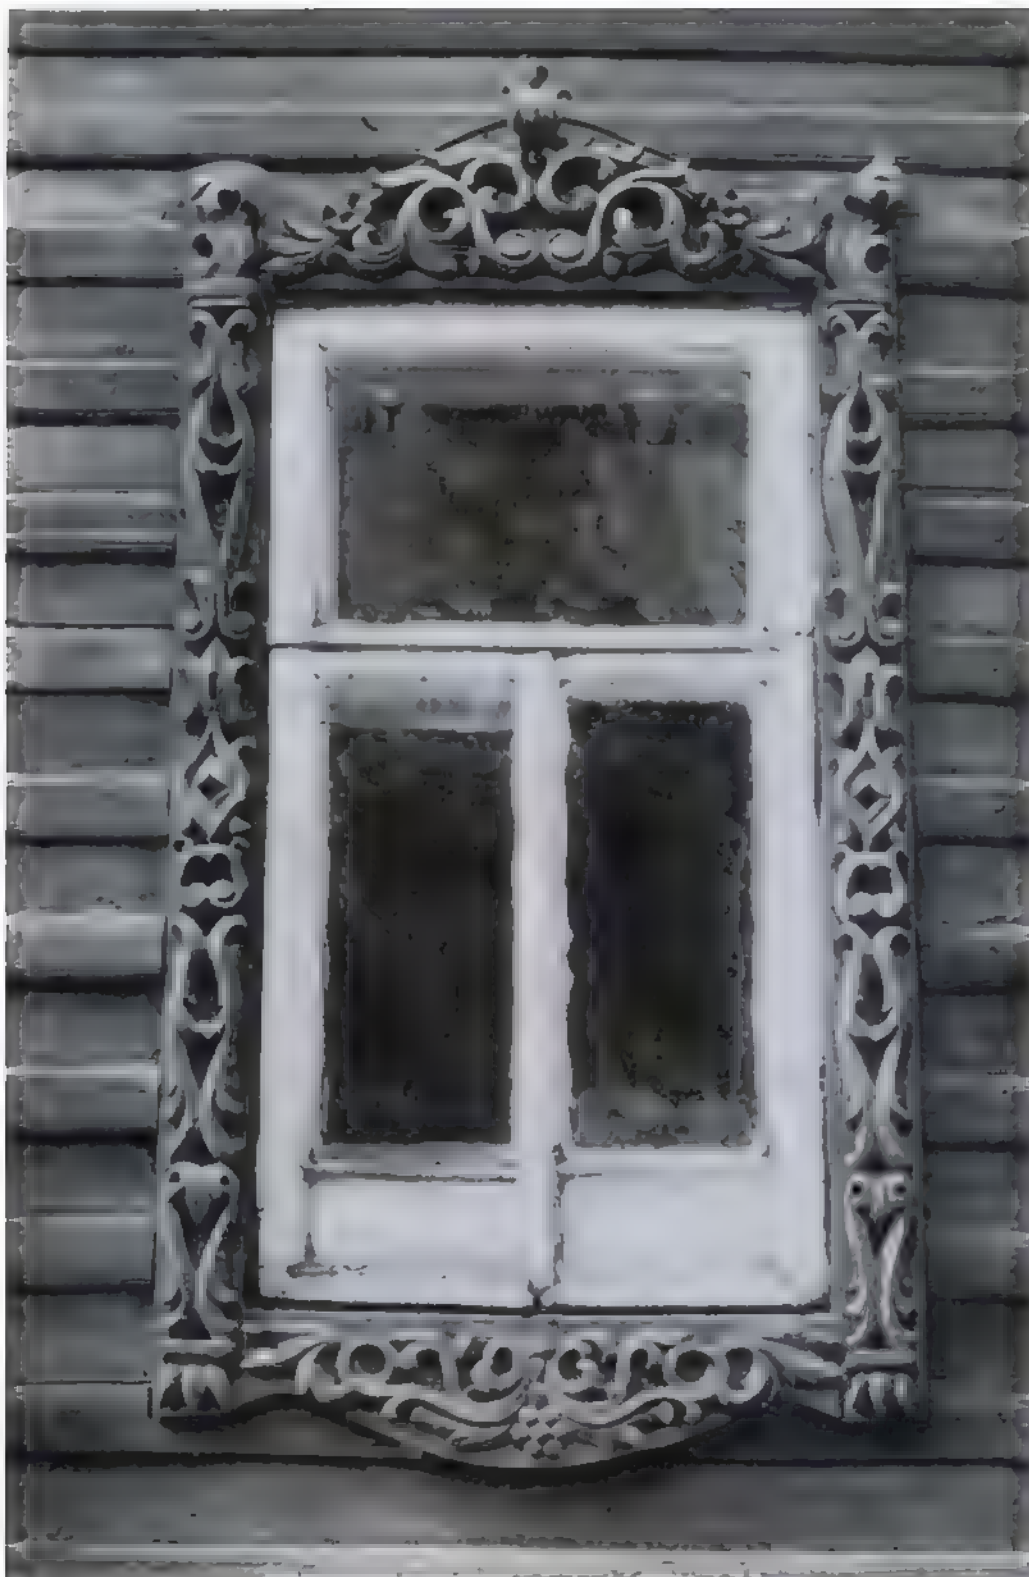
Наличник дома (ул. Ленина, 21)
A window casing (Lenin str., 21)

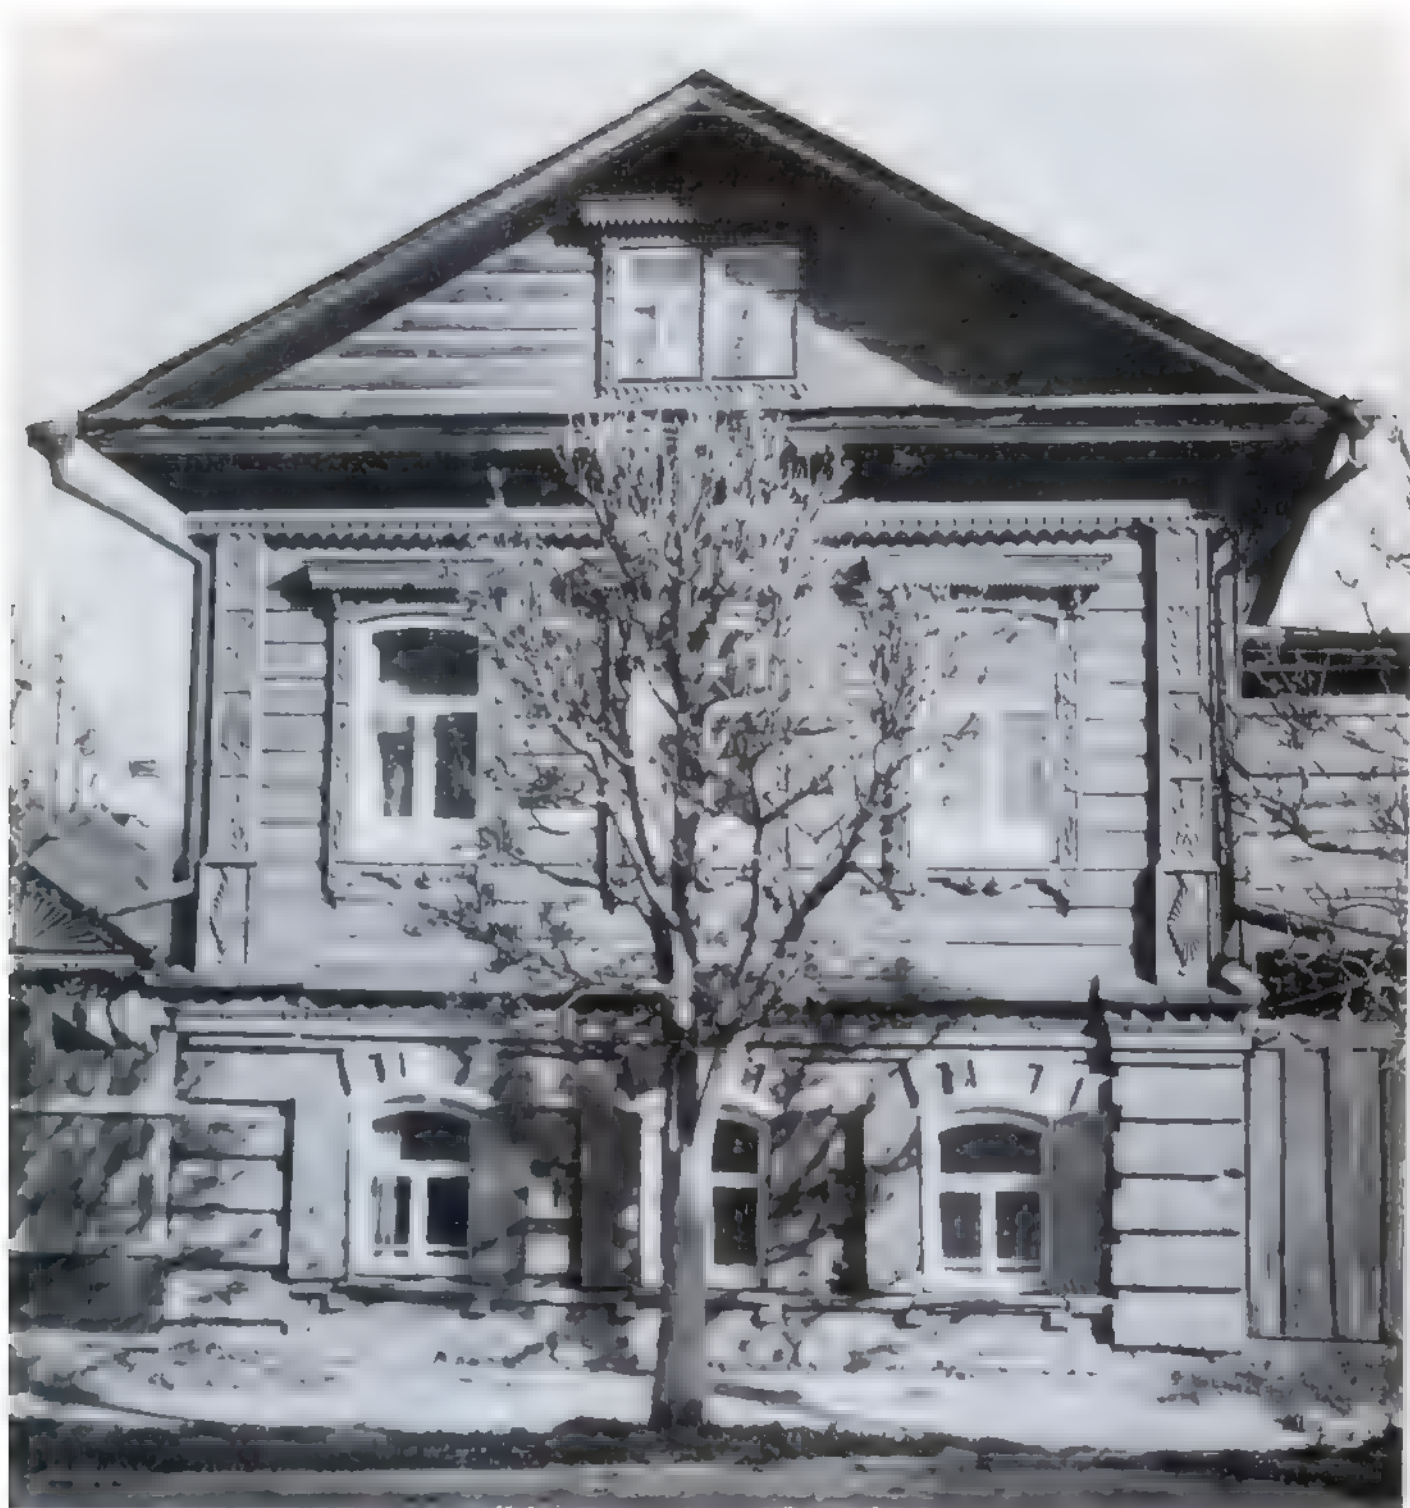
Дом по улице Терешковой, 66
House No. 66 in Tereshkova str.

House No. 66 in Tereshkova str. was built in 1878. It is quite a masterpiece of building craftsmanship. It is a solid structure. The ground floor is built in stone and the first floor of wood. Major repairs have not been made in a hundred years. The pine trunks for the framework are plane without any knots. All wooden parts (frames, doors, floors) are made of well -dried material. Thanks to them there are no warps in them.

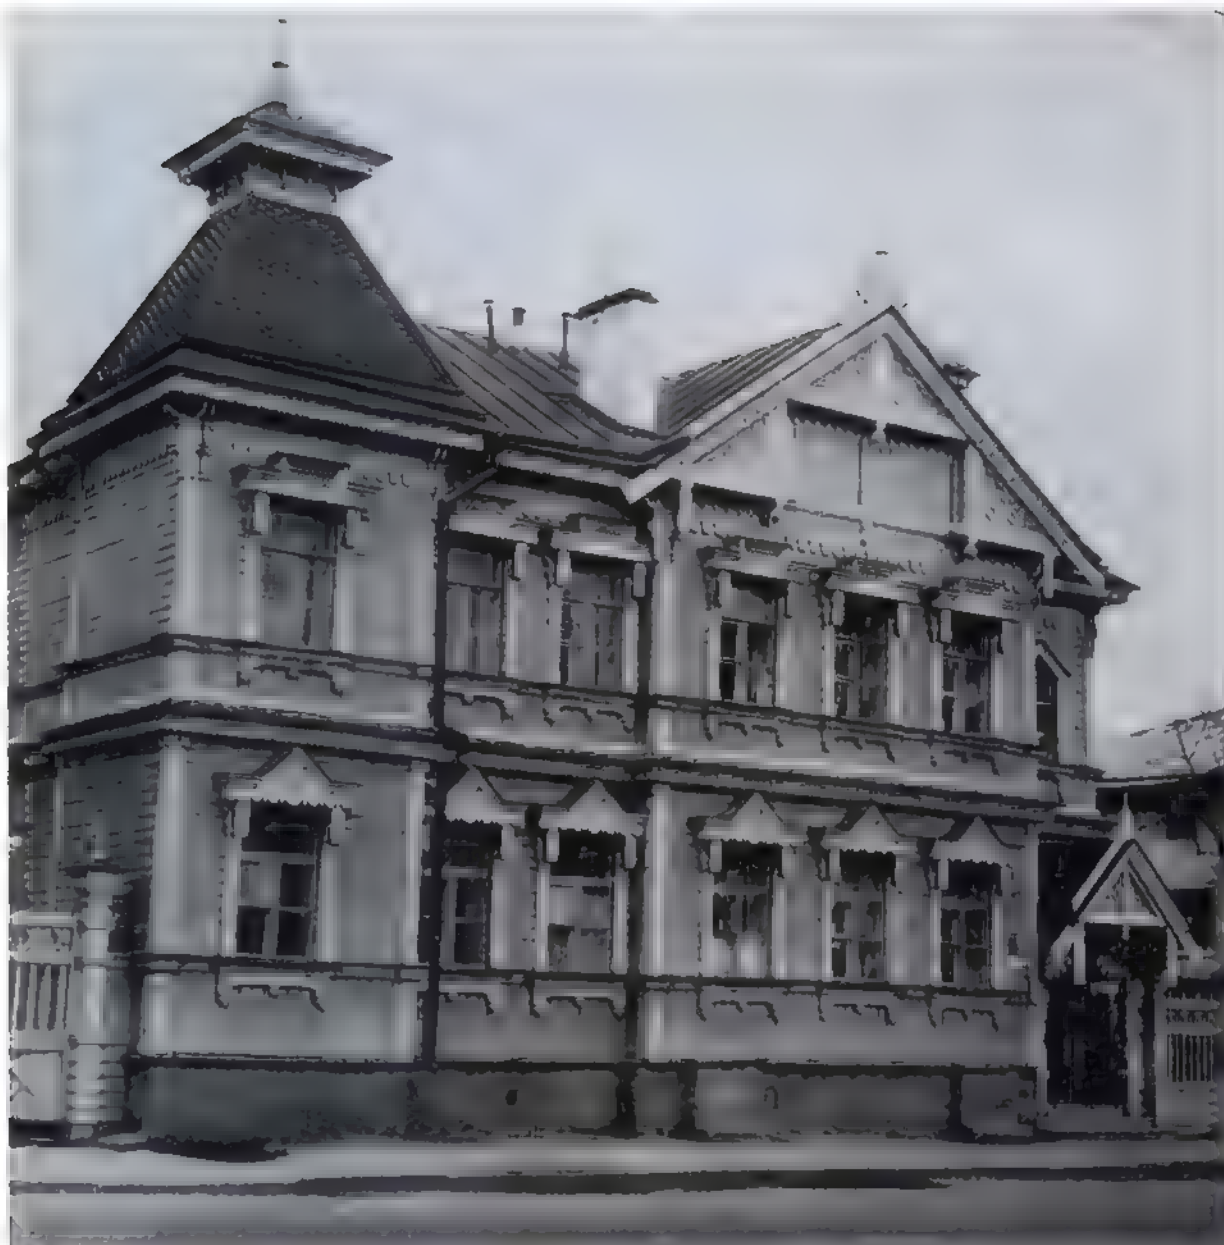
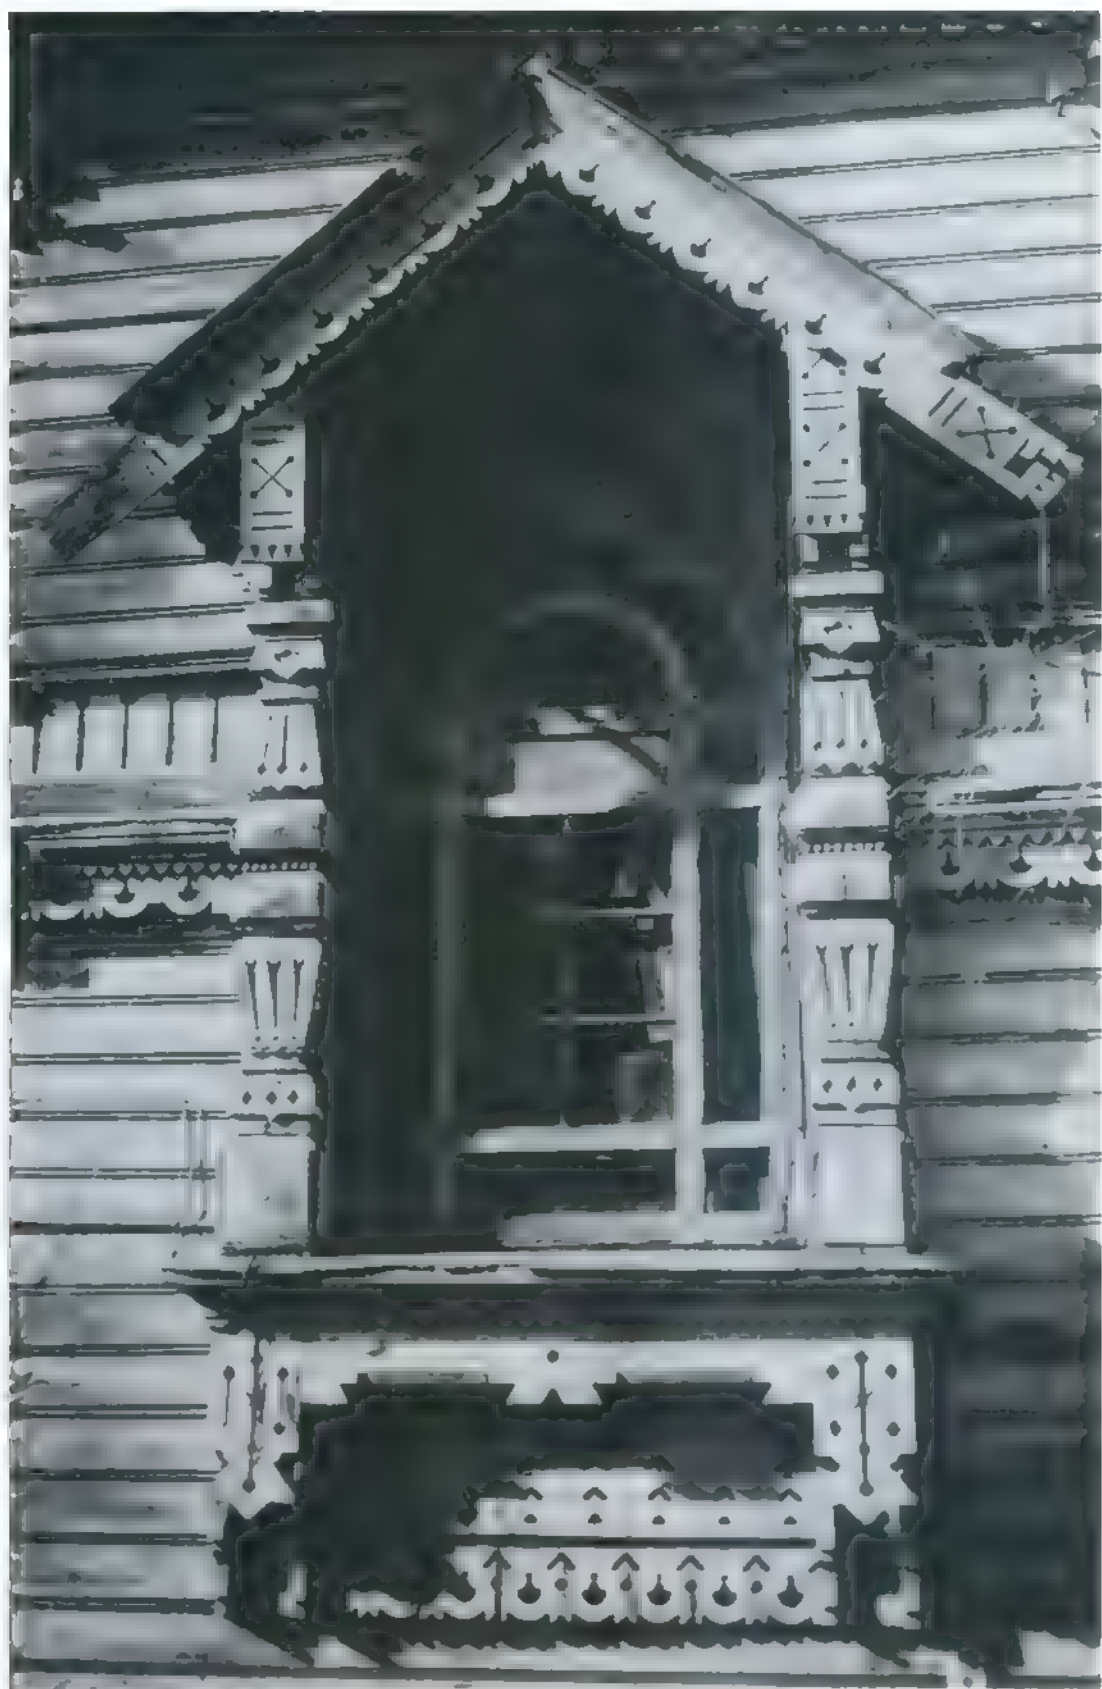
Дом по улице Симановского, 14
House in Simanovskiy str., 14

Один из наличников дома 14
One of window casings on house No. 14

House No. 14 in Simanovskiy str. is favourably located, being one of the places of interest for tourists. This house was one of the first to be restored. Unfortunately its framework burned down during restoration. It was decided to build brick walls covering them with boards, that is a stone house was given an appearance of a wooden one. Such houses are not numerous. They add some variety into the wooden architecture of Kostroma not breaking the general harmony.
